Visites d'ouvrages

AMO DSP SLA

DSP EAU POTABLE / ASSAINISSEMENT

PRESTATIONS DE SERVICES EAU POTABLE / ASSAINISSEMENT

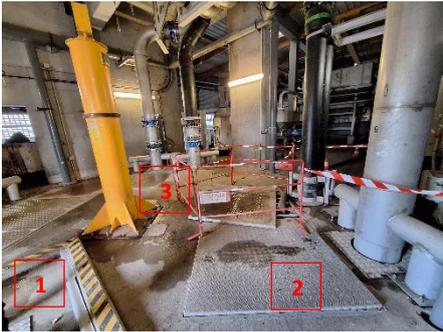
<ul style="list-style-type: none"> - L'arrivée des effluents se fait dans 1 PR séparé en 3 compartiments différents. - Potence rotative et palan électrique en jaune, permettant l'accès aux compartiments et l'extraction des pompes. - Mise en place d'un flexible provisoire de refoulement des centrats vers le PR, en attendant les travaux permettant de solutionner les problèmes de pompage liés à la calcification. 	<p>Cuve de FeCl3 non utilisée car pas de coagulation floculation nécessaire aujourd'hui en amont des décanteurs primaires</p>	<ul style="list-style-type: none"> - 4 Arrivées au niveau du prétraitement - Petite problématique d'H2S relevée - Piquage de certains équipements (dégrilleurs et décanteurs lamellaires)
Prise de vue n°4	Prise de vue n°5	Prise de vue n°6

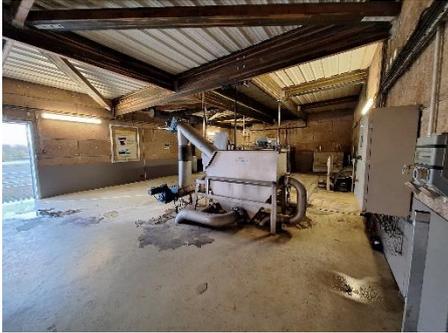
<p>3 dégrilleurs fins (2300 m3/h) – L = 1500mm</p> <ul style="list-style-type: none"> - Filtration 3mm avec système de nettoyage du peigne vertical - Etude de l'installation d'un 4è dégrilleur en cours 	<p>Une vis de convoyage (Qunitaire = 2m3/h) L = 11 m – Ø 260mm</p>	<p>Canal de comptage</p>

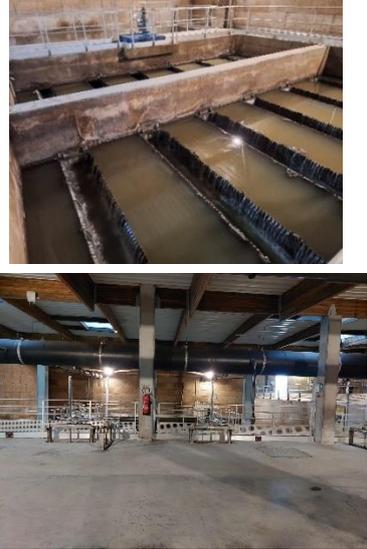
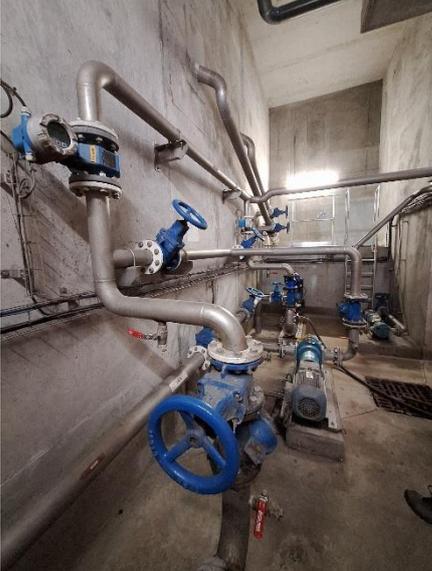
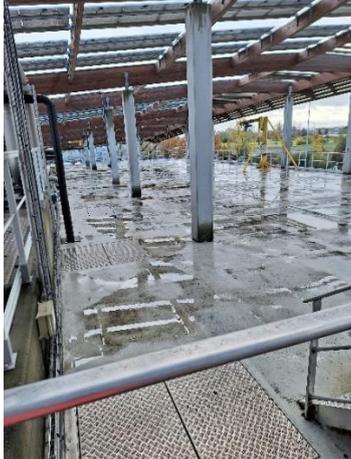
<p>- Local pré-traitements et décantation lamellaire désodorisé - 2 décanteurs lamellaires</p>	<p>- Extraction des boues primaires - Bouchages ponctuels des pompes sont signalés par l'exploitant, en raison des filasses en fond des décanteurs lamellaires</p>	<p>- 2 files de traitement biologique couvertes : système MBBR avec système de pré-dénitrification / traitement du carbone / Nitrification / Post-Dénitrification - Bassins jamais vidangés</p>
<p>Prise de vue n°13</p>	<p>Prise de vue n°14</p>	<p>Prise de vue n°15</p>

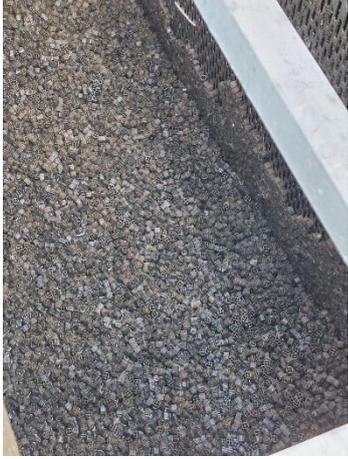
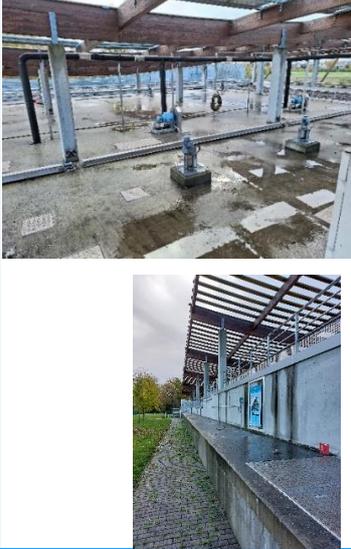
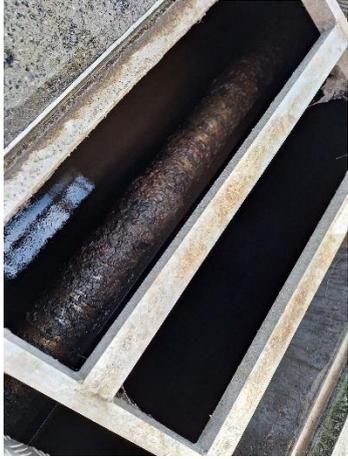
<ul style="list-style-type: none"> - Biomédias libres à l'intérieur du bassin, permettant de consommer la pollution présente dans l'effluent - Depuis la mise en route de la station le volume de biomédia a été revu à la baisse. - Des grilles ont également été mises en place au niveau des surverses en sortie des bassins afin d'éviter le départ de biomédias. <p>=> Problématique : lorsqu'il y a des à-coups hydrauliques en entrée de station, les biomédias se plaquent contre les grilles de sortie et font monter la ligne d'eau</p>	<ul style="list-style-type: none"> - 3 files de flottation couvertes avec système de reprise des boues / Extraction des boues / pressurisation / dissolution de l'air - Canal de rejet 	<p>3 râcleurs de ce type, à mouvements séquentiels de fond et de surface</p>
<p align="center">Prise de vue n°16</p>	<p align="center">Prise de vue n°17</p>	<p align="center">Prise de vue n°18</p>

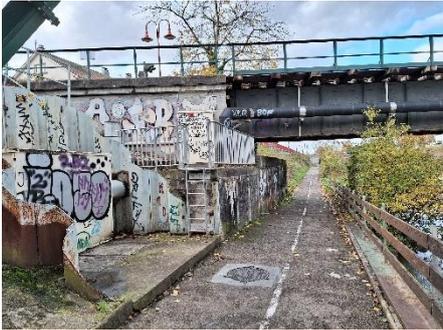
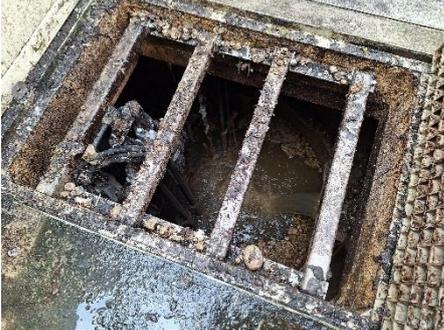
<p>Il récupère une partie des effluents de Huningue. PR stratégique car il s'agit du plus gros PR du territoire de la DSP. Les regards sur la piste cyclable accolée ont été verrouillés et étanchéifiés.</p>	<p>2 pompes KSB (295 m3/h). Lors de gros orages, volumes importants qui transitent par l'ouvrage. Si volumes d'entrée > volumes pompés, déversement dans le canal en amont d'un milieu sensible.</p>	<p>Robinetterie pour le relevage des effluents. Relevage en encorbellement pour traverser le canal de Huningue.</p>

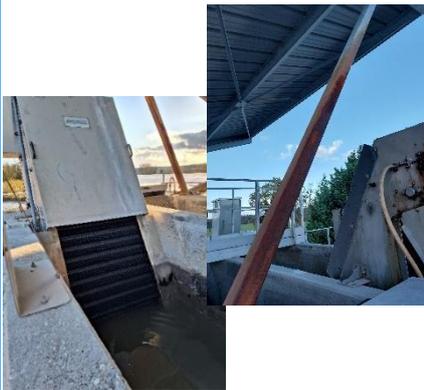
<p>Dégrillage/ Dessablage-Dégraissage Problématique d'H2S et de corrosion des bétons et équipements au niveau des prétraitements</p>

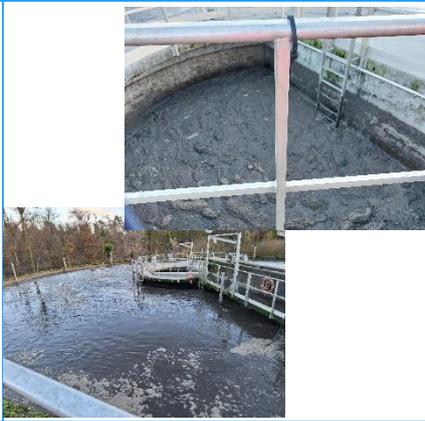
<p>Bassin V = 3500m3 avec zone de biosorption 60m3 et zone d'aération 3340m3 et zone de contact – Rampes d'aération immergées et renouvelées lors de la visite – Juillet 2023 : Renouvellement des 2 surpresseurs d'aération - Injection FeCl3 Point de vigilance : - Le bassin d'aération présente des concentrations élevées. On moyenne, une concentration entre 7 et 10 g/l est relevée. Lors d'évènements pluvieux intenses, la concentration peut connaître des pics (20 g/l) - Entraînement de matières minérales dans le réseau lors des épisodes pluvieux.</p>

Lors de notre visite, les diffuseurs du Bassin Biologique ont été renouvelés. Les rampes ont été extraites du bassin afin de permettre le remplacement des diffuseurs encrassés.

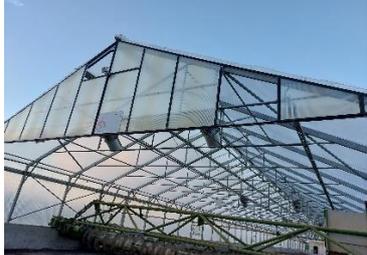
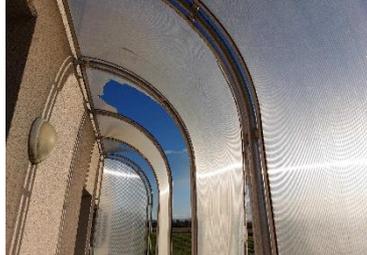
<p>Stockage pour convoyage des boues – casier de stockage</p>	<p>Serres de séchage et stockage des boues :</p> <ul style="list-style-type: none"> - Utilisée en séchage 6 mois dans l'année pour atteindre une siccité de 70 % et en stockage 6 mois dans l'année - Toiture initiale de la serre remplacée par un film plastique qui réduit ses capacités de séchage 	<p>Auvent d'accès au bâtiment d'exploitation cassé suite à une tempête – été 2023</p>
---	--	---

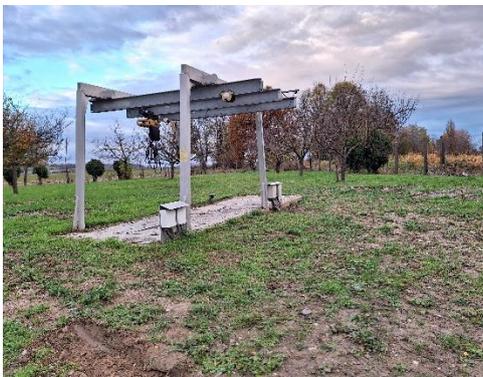
PR Dietwiller – point A2	2 Pompes de relevage => BO 2 pompes de refoulement => STEU Sierentz	Vigilance sur le barreaudage à renouveler
Prise de vue n°4 PR Dietwiller	Prise de vue n°5 PR Dietwiller	Prise de vue n°6 Bassin d'Orage

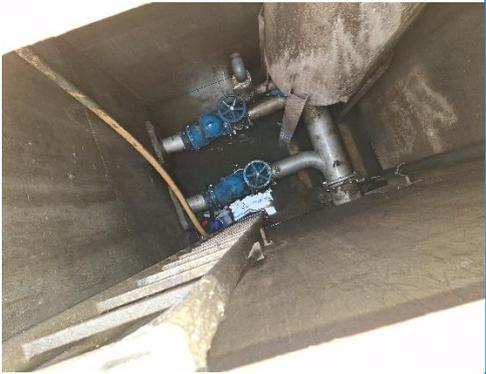
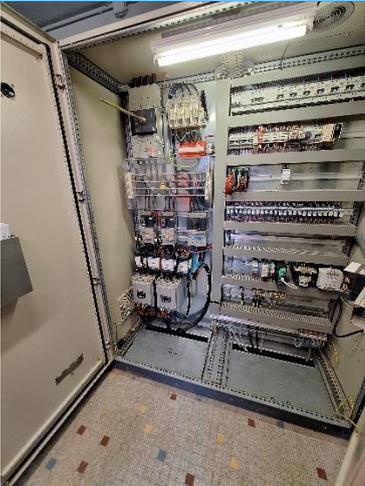
<p>Ballon Anti-bélier et clapets anti-retour</p>	<p>Armoire électrique dans local appartenant à la commune de Dietwiller</p>	<p>BO – 1060 m3 Exutoire Weiherbachgrabe Lors de de la visite, bassin rempli => rejet colmaté.</p>

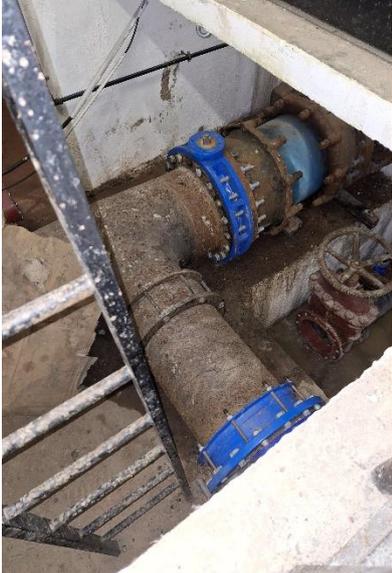
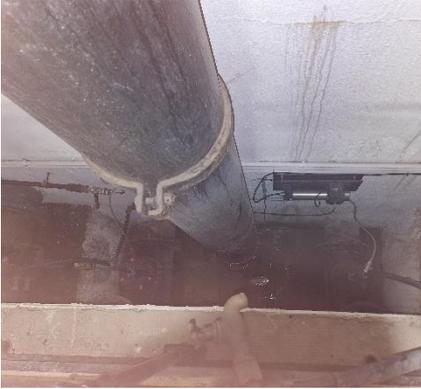
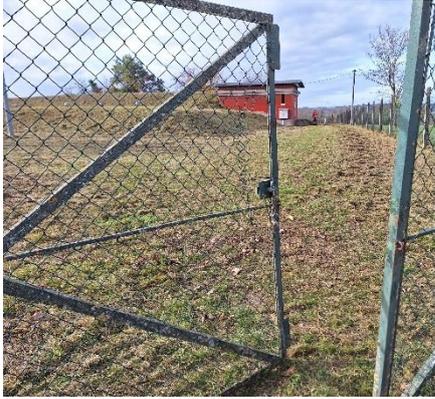
Arrivée de Kabis (peinture à refaire) + ligne de puits (P1+P2bis+P3) => Le puits de l'aéroport ne dispose pas de sa propre arrivée. Il est piqué sur la conduite de la ligne de puits. Le puits de l'aéroport a été mis à l'arrêt.	Analyseur de nitrate => nitrate suivi en permanence	Clôture à reprendre

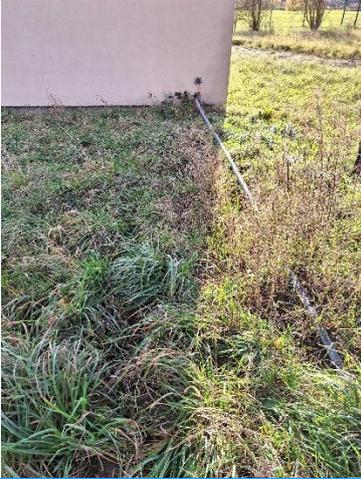
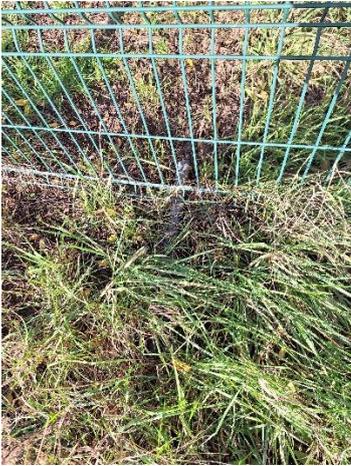
<p>Conduite d'extraction du sable</p>	<p>Interrogation sur l'efficacité du dessablage. Très peu, voire absence de sable extrait du système.</p>	<p>Améliorations à apporter au niveau de la trappe du dessus pour sortir la pompe avec grue. Actuellement, l'intervention nécessite d'enlever d'abord les tuiles.</p>

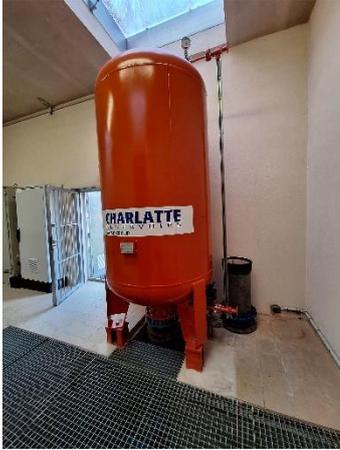
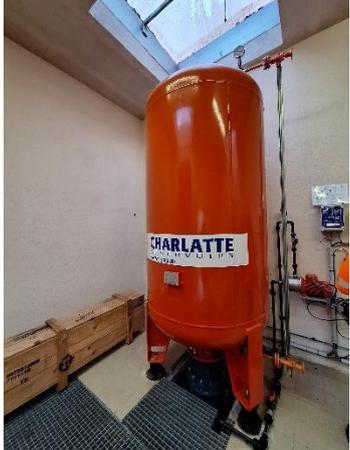
<p>Forage 3 qui alimente en cascade les Bâches B et C (Bâche C prioritaire) avec F1 et F2</p>	<p>1. Ballon Anti-Bélier 2500 L A réviser ou changer en 2024</p>	<p>2. Ballon Anti-Bélier 2500 L A réviser ou changer en 2024</p>
Prise de vue n°4	Prise de vue n°5	Prise de vue n°6
F3	F3	F3

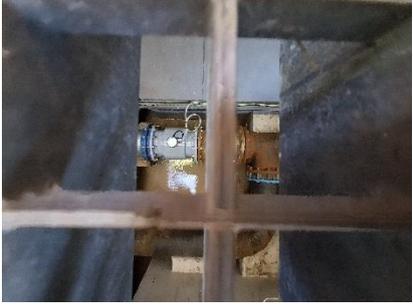
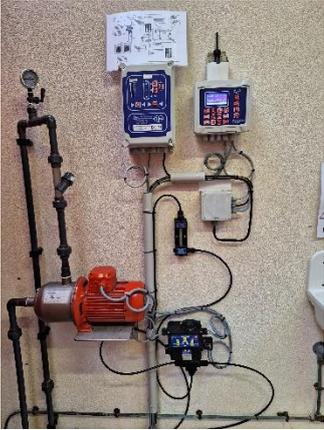
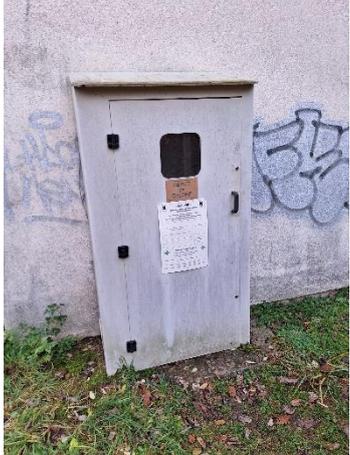
<p>Lors de la visite, fuite apparente au niveau du comptage => réparation prévue. 2 pompes KSB 145 m3/h.</p>	<p>Système de chloration</p>	<p>Armoire chlore</p>
