Visites d'ouvrages

AMO DSP SLA

DSP EAU POTABLE / ASSAINISSEMENT

PRESTATIONS DE SERVICES EAU POTABLE / ASSAINISSEMENT

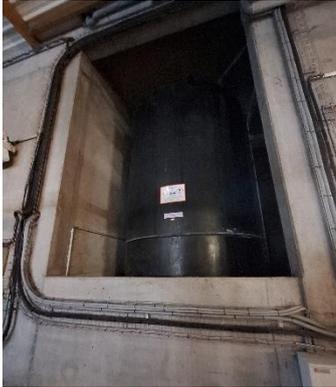
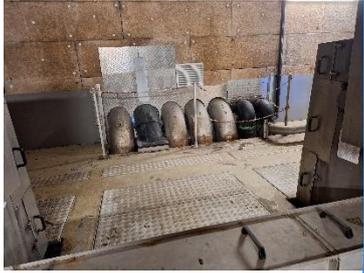
<ul style="list-style-type: none"> - L'arrivée des effluents se fait dans 1 PR séparé en 3 compartiments différents. - Potence rotative et palan électrique en jaune, permettant l'accès aux compartiments et l'extraction des pompes. - Mise en place d'un flexible provisoire de refoulement des centrats vers le PR, en attendant les travaux permettant de solutionner les problèmes de pompage liés à la calcification. 	<p>Cuve de FeCl3 non utilisée car pas de coagulation floculation nécessaire aujourd'hui en amont des décanteurs primaires</p>	<ul style="list-style-type: none"> - 4 Arrivées au niveau du prétraitement - Petite problématique d'H2S relevée - Piquage de certains équipements (dégrilleurs et décanteurs lamellaires)
Prise de vue n°4	Prise de vue n°5	Prise de vue n°6

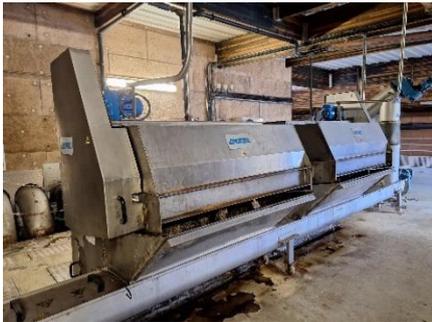
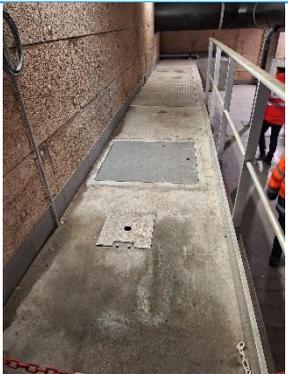
<p>3 dégrilleurs fins (2300 m3/h) – L = 1500mm</p> <ul style="list-style-type: none"> - Filtration 3mm avec système de nettoyage du peigne vertical - Etude de l'installation d'un 4è dégrilleur en cours 	<p>Une vis de convoyage (Qunitaire = 2m3/h) L = 11 m – Ø 260mm</p>	<p>Canal de comptage</p>

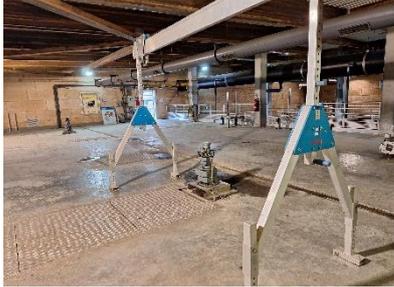
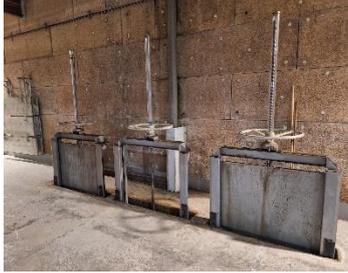
<p>Retour des centrats et matières de vidange</p>	<p>Salle de dessablage/dégraissage avec 2 dessableurs</p>	<p>Vannes en amont des dessableurs</p>
<p>Prise de vue n°10</p>	<p>Prise de vue n°11</p>	<p>Prise de vue n°12</p>

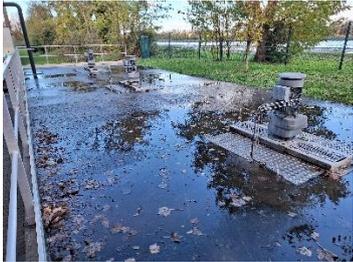
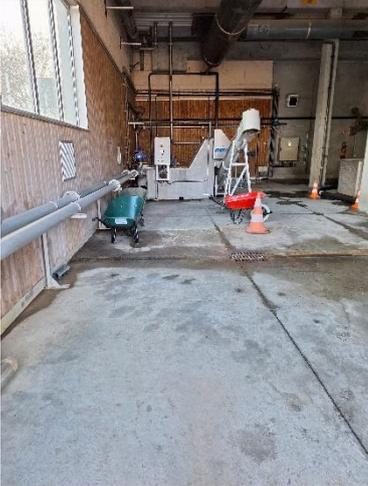
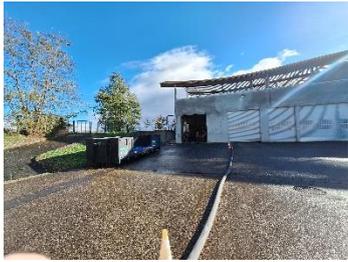
<p>Bâche d'hydrolyse des graisses (modifiée en 2018) => 1 seule cellule est utilisée puis pompée pour aller directement dans le digesteur</p>	<p>Réception des matières de vidange et graisses extérieures : dilacérateur en ligne uniquement sur les matières de vidange (passage : 150 mm)</p>	<ul style="list-style-type: none"> - Tuyau mis en place pour le retour des centrats - Bâche centrats
<p align="center">Prise de vue n°19</p>	<p align="center">Prise de vue n°20</p>	<p align="center">Prise de vue n°21</p>

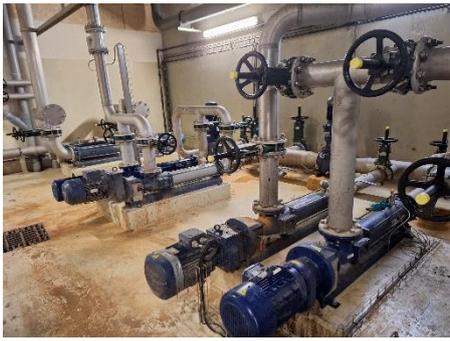
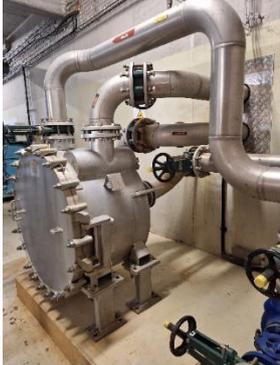
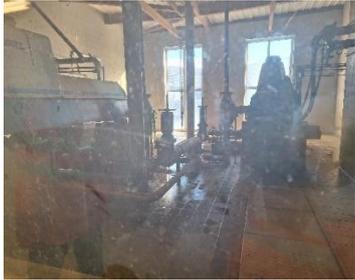
<p>Pompe d'alimentation des boues Bâche mélange vers digesteur Digesteur vers bâche de dégazage Dégazage vers centrifugeuse</p>	<p>Echangeur pour chauffe des boues recirculées du digesteur</p>	<p>Deux centrifugeuses Flux massique 1200 kg/h – Vnom = 3000 tr/min – Vmax = 3200 tr/min</p>
<p>Prise de vue n°22</p>	<p>Prise de vue n°23</p>	<p>Prise de vue n°24</p>

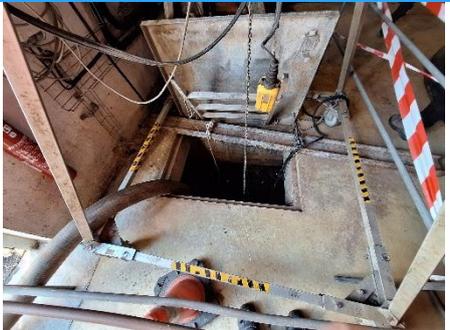
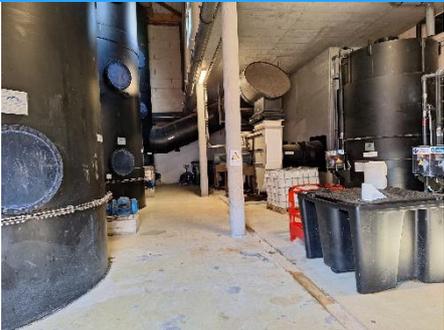
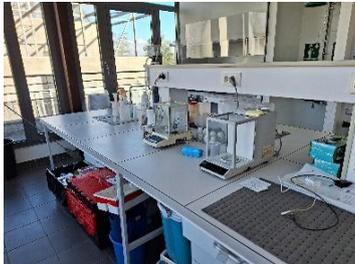
<p>Bâche à centrats Travaux prévus pour accompagner la chute des centrats en provenance des centrifugeuses dans la bâche et limiter au maximum le dégazage</p>	<p>- 3 tours de traitement de désodorisation - 2 ventilateurs, pas de secours installé</p>	<p>Laboratoire</p>

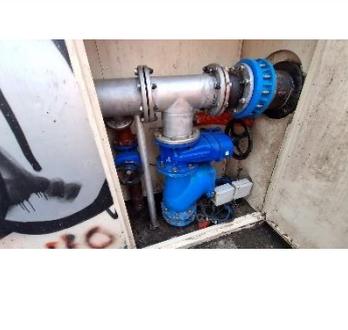
<p>Il récupère une partie des effluents de Huningue. PR stratégique car il s'agit du plus gros PR du territoire de la DSP. Les regards sur la piste cyclable accolée ont été verrouillés et étanchéifiés.</p>	<p>2 pompes KSB (295 m3/h). Lors de gros orages, volumes importants qui transitent par l'ouvrage. Si volumes d'entrée > volumes pompés, déversement dans le canal en amont d'un milieu sensible.</p>	<p>Robinetterie pour le relevage des effluents. Relevage en encorbellement pour traverser le canal de Huningue.</p>

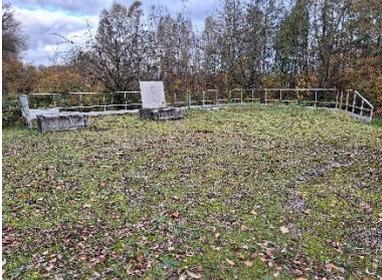
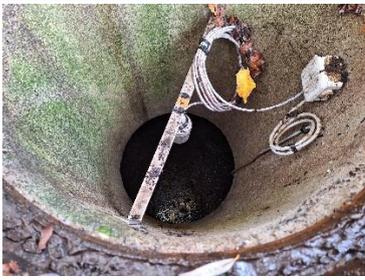
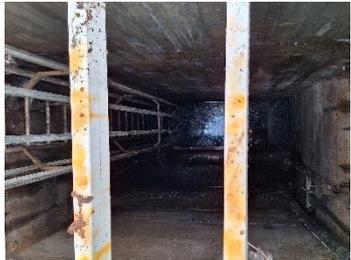
2 pompes d'alimentation en tube Vortex 16 kW + 2 pompes vidange Vortex 4kW + 1 pompe vide cave Pompe vidange KSB changée en 2023	Sonde de niveau DO MN	Vue du Bassin
Prise de vue n°4	Prise de vue n°5	Prise de vue n°6

- 2 vortex avec pompes en tubes => problèmes de grippage des pompes sur ces 2 types de vortex
- 2 vortex sans pompes en tubes => pas de problèmes particuliers à notifier

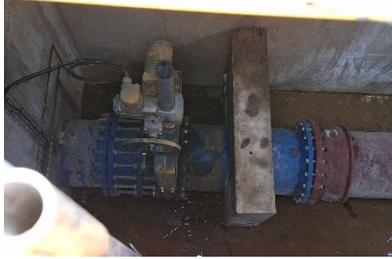
Sortie effluent du Bassin d'Orage direction STEU de Village-Neuf	Verin à changer – Difficulté d'ouverture et de maintien du regard	Prétraitement avant rejet au Milieu Naturel
Prise de vue n°7	Prise de vue n°8	Prise de vue n°9

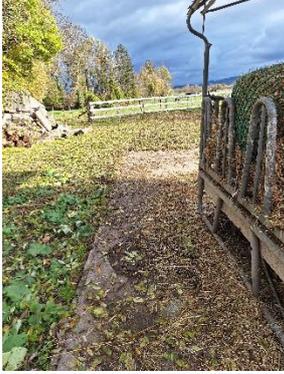
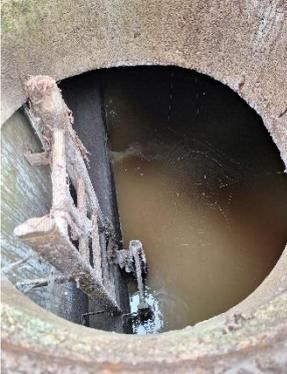
Accessibilité : Portail cadennassé par le propriétaire du terrain.	DO > 10 000 EH -> Matériel pour autosurveillance réglementaire	Grille anti-intrusion qui fait office de dégrillage pour les lingettes. Problème de lingettes : accumulation au niveau de la grille en cas d'orage

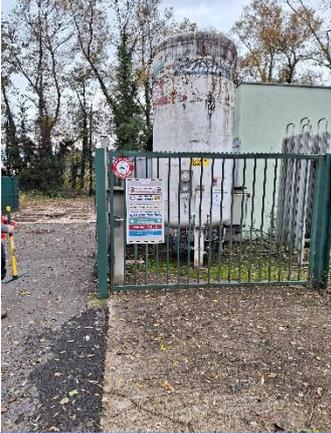
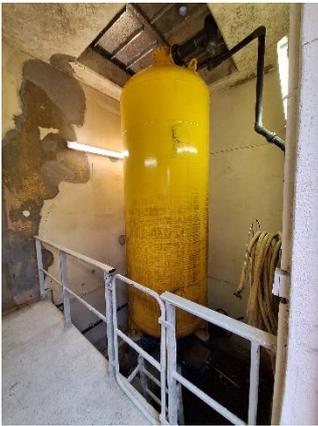
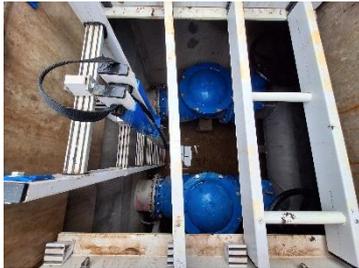
Problème d'H2S sur le site => Oxygène liquide	Ballon Anti-Bélier 7000 L changé récemment et financé par SLA	Clapets en amont du système de relevage
Prise de vue n°4	Prise de vue n°5	Prise de vue n°6

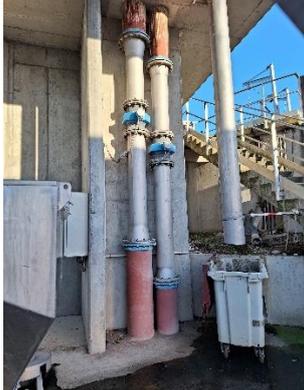
<p>Dégrillage/ Dessablage-Dégraissage Problématique d'H2S et de corrosion des bétons et équipements au niveau des prétraitements</p>

<p>Récupération des déchets</p>

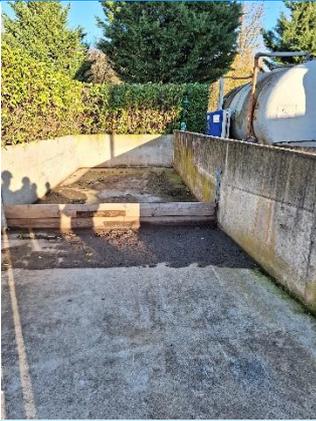
<p>Espace pour dépôt de sables et déchets - Non utilisé à ce jour</p>

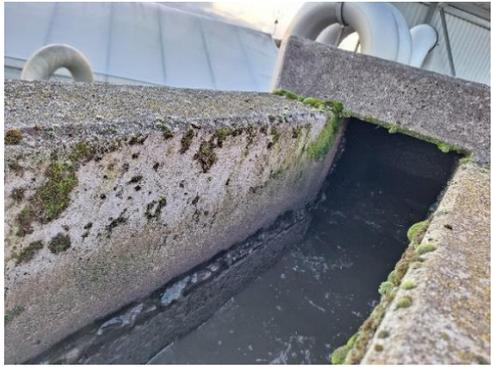
<p>Bassin V = 3500m3 avec zone de biosorption 60m3 et zone d'aération 3340m3 et zone de contact – Rampes d'aération immergées et renouvelées lors de la visite – Juillet 2023 : Renouvellement des 2 surpresseurs d'aération - Injection FeCl3 Point de vigilance : - Le bassin d'aération présente des concentrations élevées. On moyenne, une concentration entre 7 et 10 g/l est relevée. Lors d'évènements pluvieux intenses, la concentration peut connaître des pics (20 g/l) - Entraînement de matières minérales dans le réseau lors des épisodes pluvieux.</p>

<p>3 pompes de 240 m3/h chacune</p>

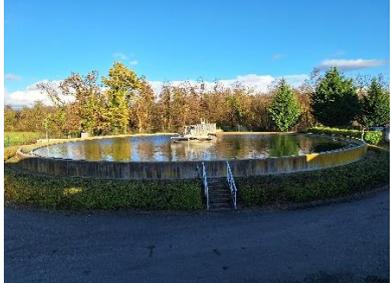
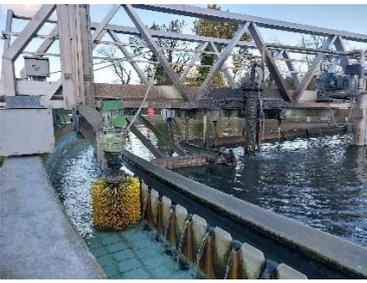
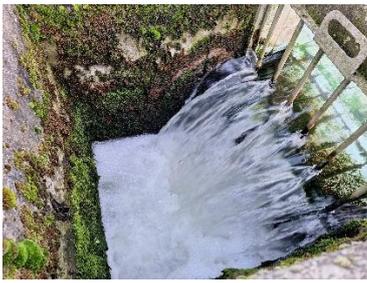
Prise de vue n°7 Clarificateur	Prise de vue n°8 Clarificateur	Prise de vue n°9 Clarificateur

Clarificateur raclé - sucé	Clarificateur Goulotte de reprise du clarificateur carrelée avec brosse automatique de nettoyage	Sortie du clarificateur
Prise de vue n°10 Sortie clarificateur	Prise de vue n°11 Sortie clarificateur	Prise de vue n°12 Traitement des boues

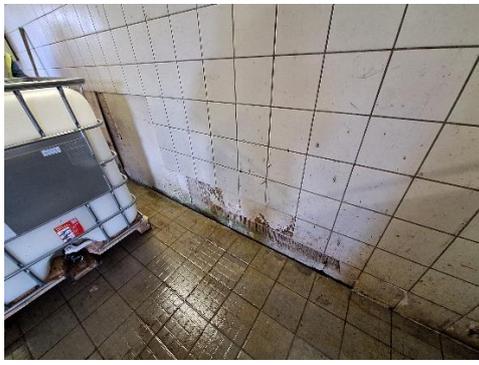
Canal de rejet vers milieu naturel avec débitmétrie via système venturi	Préleveur pour analyses (Bilan 24H / Autocontrôle)	Salle de traitement des boues – Vigilance sur le carrelage du local à reprendre complètement
Prise de vue n°13 Traitement des boues	Prise de vue n°14 Traitement des boues	Prise de vue n°15 Traitement des boues

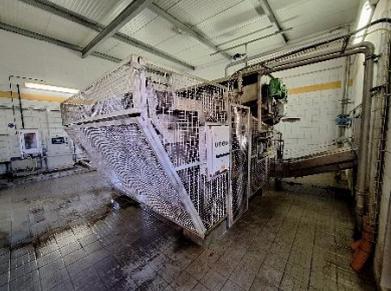
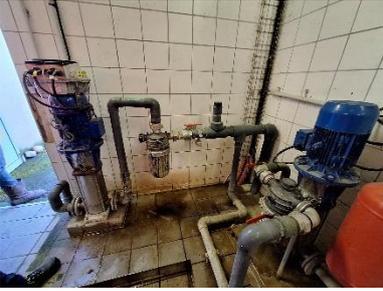
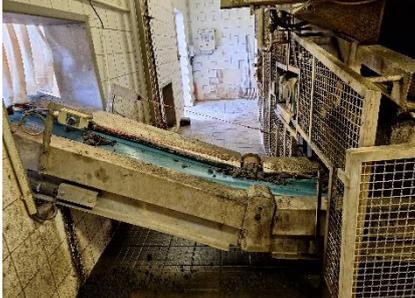
Filtre à bande alimenté par pompage depuis les bassins biologiques, réparé en 2023 mais casses fréquentes	Pompes à eaux industrielles	Sortie de filtre à bande
Prise de vue n°16 Stockage des boues	Prise de vue n°17 Stockage des boues	Prise de vue n°18 Bâtiment d'exploitation

Une centrifugeuse mobile a été mise en place en Juillet 2023 en attente de la réhabilitation du Filtre à bande qui a été réhabilité en Septembre 2023 (toiles, vérins, paliers, roulements, ...).

- la refonte de l'atelier de traitement des boues
- l'installation d'une presse à vis est notamment envisagée en remplacement du filtre à bande.

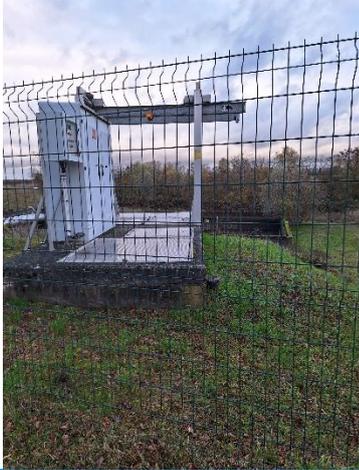
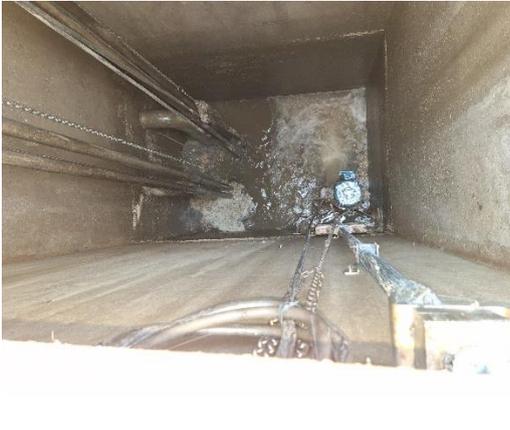
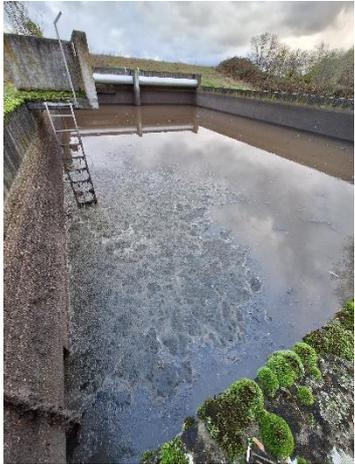
Prise de vue n°1 PR Sierentz	Prise de vue n°2 PR Sierentz	Prise de vue n°3 Bassin d'Orage

PR Sierentz – point A2	2 Pompes 115 L/s	BO - 1150 m3 Exutoire : Sauruntz

Le PR Sierentz (point A2) se situe à l'emplacement de l'ancienne STEU de Sierentz. Il récupère l'ensemble des rejets de Sierentz ainsi que les communes en amont (Uffheim, Geispitzen, Waltenheim, Koetzingue, Rantzwiller, Magstatt-Le-Bas, Stetten, Helfrantzkirch, Brinckheim) avant de les envoyer directement à la (nouvelle) STEU de SIERENTZ. Cet ancien site a été équipé d'un Bassin d'Orage de 1150m3 rattaché au poste de relevage. Il est équipé d'augets basculants pour le nettoyage du bassin.

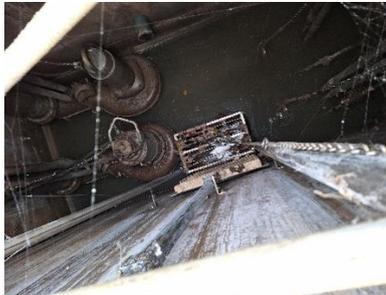
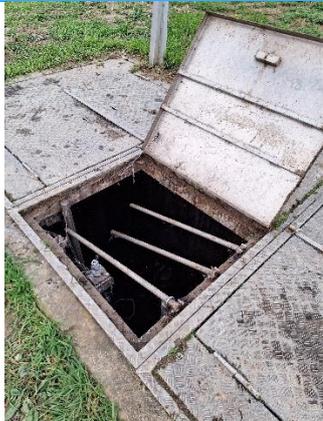
Prise de vue n°1 PR Dietwiller	Prise de vue n°2 PR Dietwiller	Prise de vue n°3 PR Dietwiller

PR Dietwiller – point A2	2 Pompes de relevage => BO 2 pompes de refoulement => STEU Sierentz	Vigilance sur le barreaudage à renouveler
Prise de vue n°4 PR Dietwiller	Prise de vue n°5 PR Dietwiller	Prise de vue n°6 Bassin d'Orage

Des travaux sur le PR ont été réalisés en septembre 2023 => fuite entre le poste de pompage et la chambre à vannes.

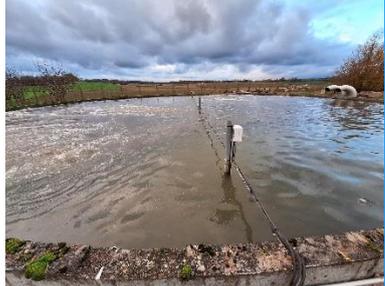
<p>Ballon Anti-bélier et clapets anti-retour</p>	<p>Armoire électrique dans local appartenant à la commune de Dietwiller</p>	<p>BO – 1060 m3 Exutoire Weiherbachgrabe Lors de de la visite, bassin rempli => rejet colmaté.</p>

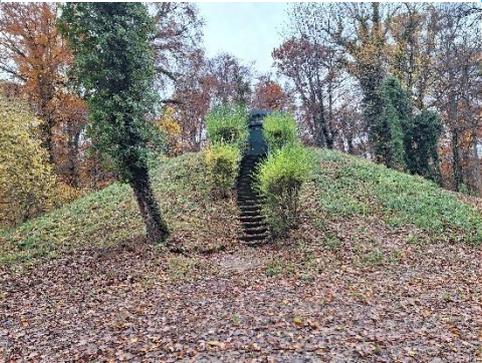
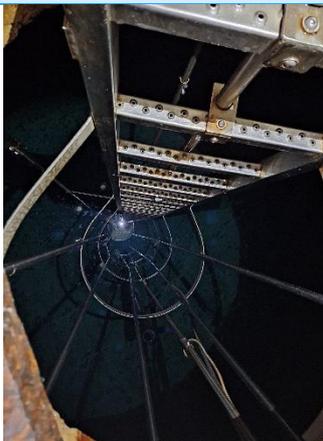
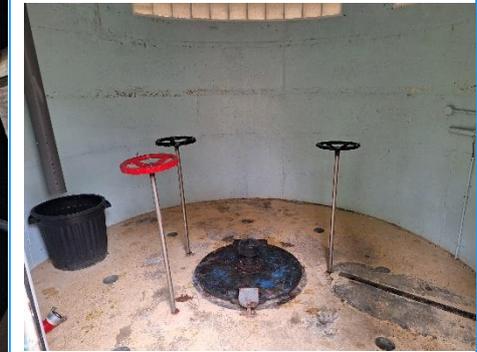
<p>Prise de vue n°1 Vue devant réservoir</p>	<p>Prise de vue n°2 Intérieur cuve</p>	<p>Prise de vue n°3 Intérieur réservoir</p>

Réservoir 1 cuve – 250 m3 mentionné Avec Volume disponible 180 m3 + Volume incendie 120 m3	Mise en sécurité des ouvrages OK	Nettoyage réservoir réalisé avec by-pass Électricité récente
---	----------------------------------	---

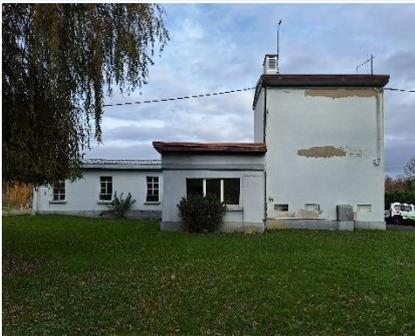
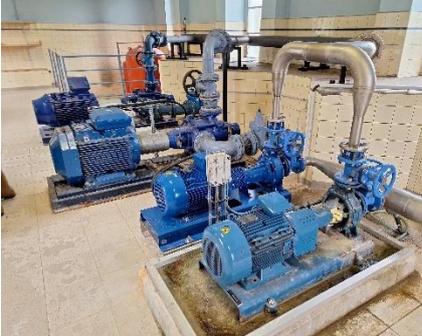
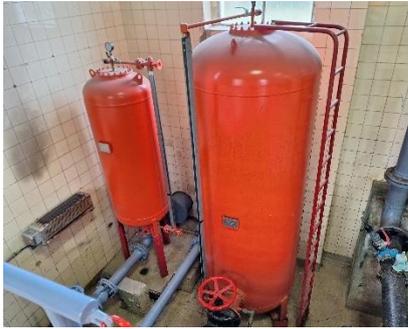
Prise de vue n°1	Prise de vue n°2	Prise de vue n°3

Station de surpression se situant en face du Forage Kabis	2 étages : 1 pompe HP + 1 pompe BP Travaux en 2021 : ajout d'une pompe BP en complément de BP1 (sécurisation)	Présence sonde Kapta + 2 ballons Anti-bélier (à changer ou réviser avant la fin du contrat)

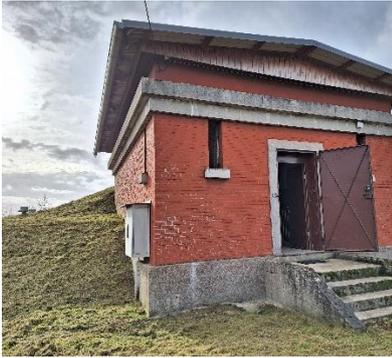
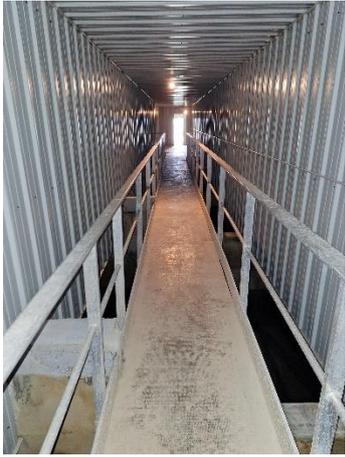
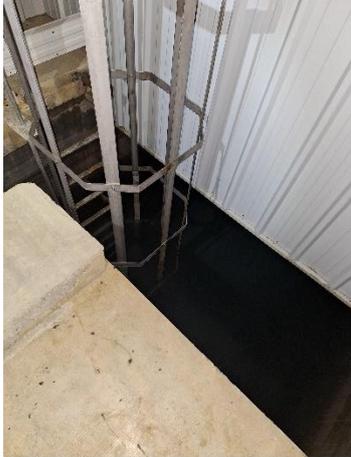
Prise de vue n°1	Prise de vue n°2	Prise de vue n°3

Réservoir 2 x 3000 m3	Système de chicanes dans le réservoir afin d'homogénéiser les flux d'arrivée	Accès à la cuve du réservoir
Prise de vue n°4	Prise de vue n°5	Prise de vue n°6

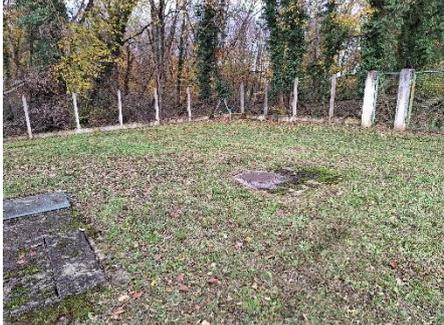
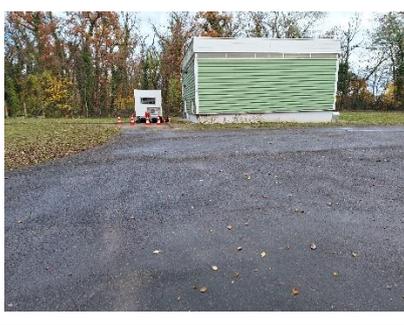
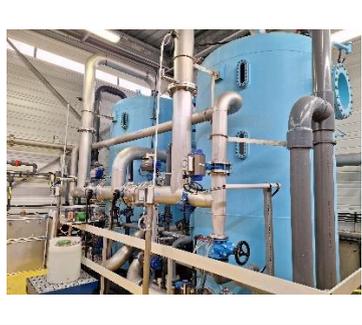
<p>Emplacement futur Puits P1bis – Etude en cours et démarrage des travaux début 2024.</p>	<p>L'usine de dénitrification permet de traiter 250 m³/h des eaux de production. Aujourd'hui by-passé pour la partie dénitrification car les analyses sont bonnes. Passage uniquement pour la chloration</p>	<p>Procédé échangeur d'ions utilisé en débit réduit à ce jour. Concentration des nitrates en baisse.</p>
<p>Prise de vue n°7</p>	<p>Prise de vue n°8</p>

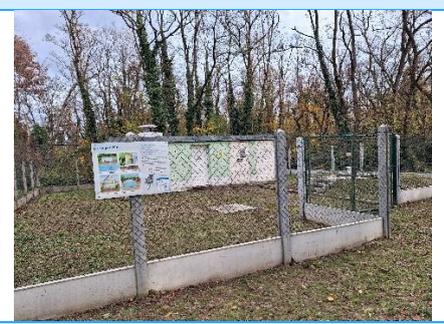
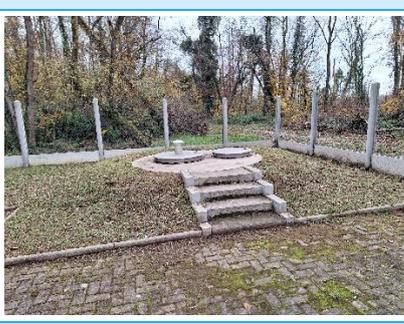
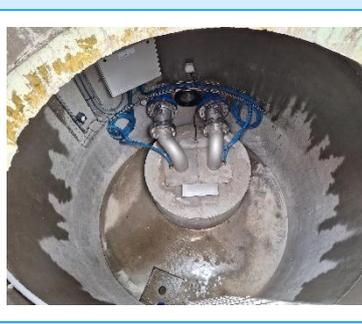
<p>Prise de vue n°1</p>	<p>Prise de vue n°2</p>	<p>Prise de vue n°3</p>

<p>Site du Puits P2bis réhabilité en fin 2022.</p>	<p>Accès au nouveau puits</p>	<p>Forage 2 pompes 2 x 125 m³/h</p>
<p>Prise de vue n°4</p>	<p>Prise de vue n°5</p>	<p>Prise de vue n°6</p>

Ancien puits – rebouché et scellé	Ballon Anti-bélier révisé lors des travaux.	Robinetterie récente et en bon état.

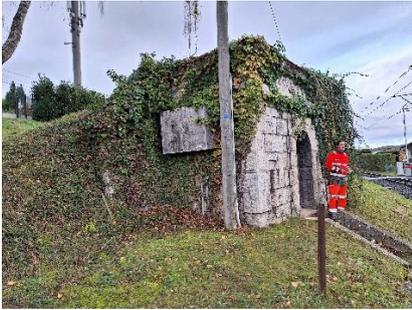
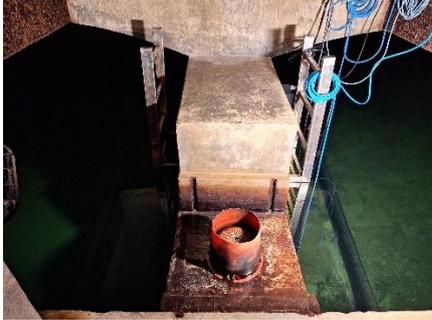
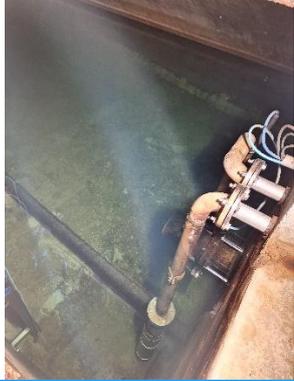
Prise de vue n°1	Prise de vue n°2	Prise de vue n°3

Réservoir Leymen R2	2 cuves de 75 m ³	Vigilance crépine peu profonde => problème d'air dans les réseaux. Purge des PI.
Prise de vue n°4	Prise de vue n°5	Prise de vue n°6

Une vigilance est à apporter sur le forage qui est riche en Fer. Le même problème se pose à Hagenthal.

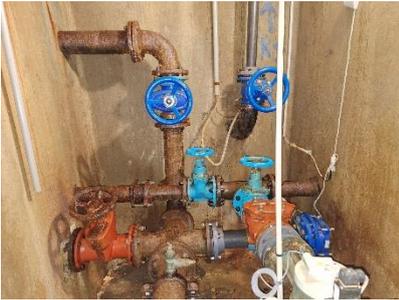
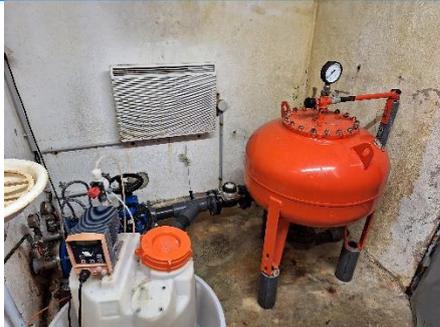
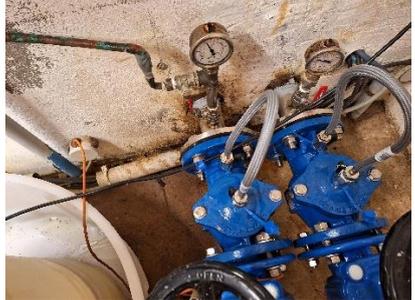
Robinetterie et 2 compteurs : - 1 pour l'arrivée des sources + forage à relever manuellement - 1 pour le départ en distribution, télégéré et transmis sur supervision SLA	Traitement par injection de javel	Problème sur refoulement des pompes. Canalisation qui a cassé au niveau du mur. Septembre 2023 : Travaux sur les conduites : tubage en inox.

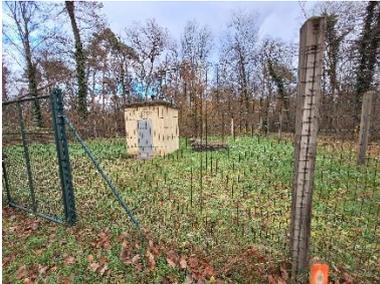
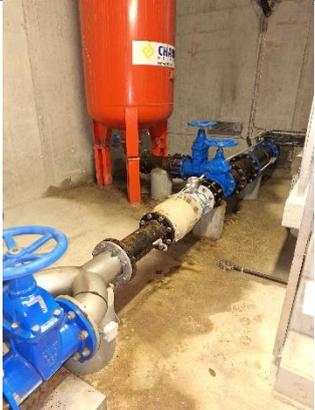
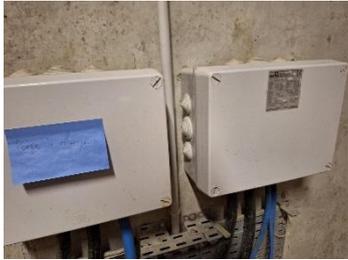
Prise de vue n°1 F1	Prise de vue n°2 F1	Prise de vue n°3 F1

Forage 1 qui alimente en cascade les Bâches B et C (Bâche C prioritaire) avec F2 et F3	Ballon Anti-Bélier 2500 L	2 pompes KSB dont 1 en attente pour changement (125 m3/h)

Des problèmes de communication entre les SOFREL sont à signaler au niveau des commandes.

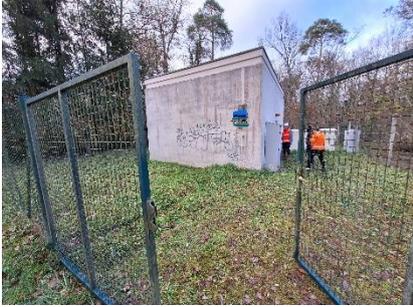
<p>Forage 3 qui alimente en cascade les Bâches B et C (Bâche C prioritaire) avec F1 et F2</p>	<p>1. Ballon Anti-Bélier 2500 L A réviser ou changer en 2024</p>	<p>2. Ballon Anti-Bélier 2500 L A réviser ou changer en 2024</p>
Prise de vue n°4	Prise de vue n°5	Prise de vue n°6
F3	F3	F3
